## Информационный бюллетень №156

Применение уплотнительного кольца 7511.1013638 увеличенного сечения взамен уплотнительного кольца 5340.1213044 на двигателях семейства ЯМЗ-5340/536

Управление по гарантийному и сервисному обслуживанию

Ярославль, Россия, 28 сентября 2015

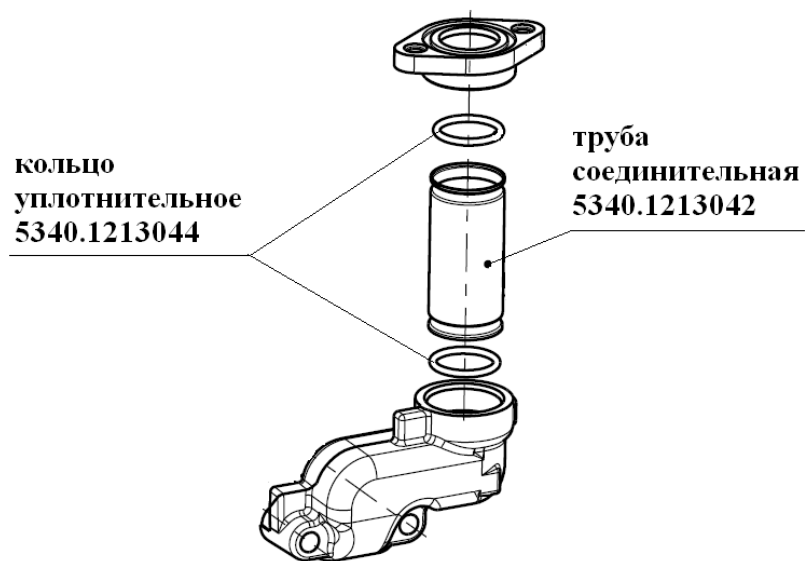
Рис. 1.

С целью исключения дефекта течи охлаждающей жидкости в местах уплотнения соединительной трубки 5340.1213042 с января 2015 года взамен уплотнительного кольца 5340.1213044 применено уплотнительное кольцо увеличенного сечения 7511.1013638 см. Таблицу 1.

До изменения

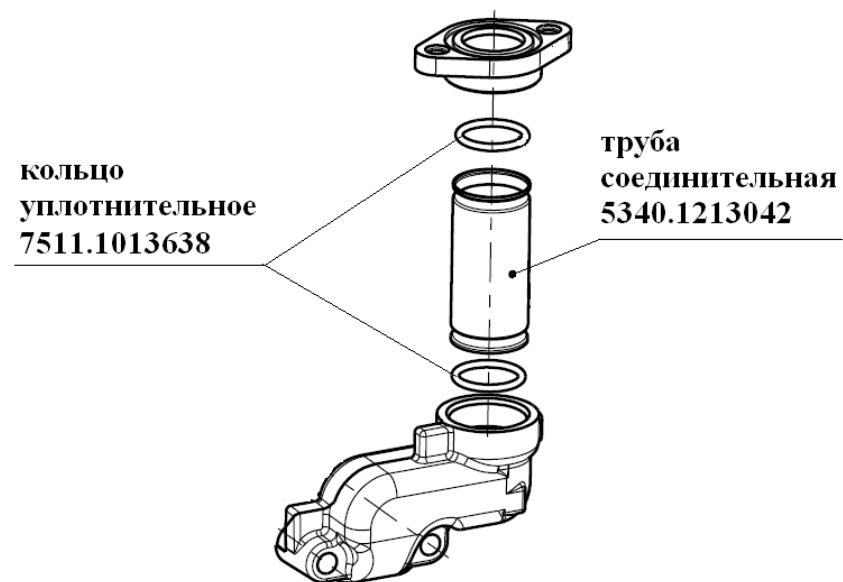
Рис. 2.

После изменения
