Информационный бюллетень №166

Рассмотрение рекламации на двигателях семейства ЯМЗ-530.

Стук двигателя в районе головки цилиндров.

Ярославль, Россия, 25 марта 2016 г.

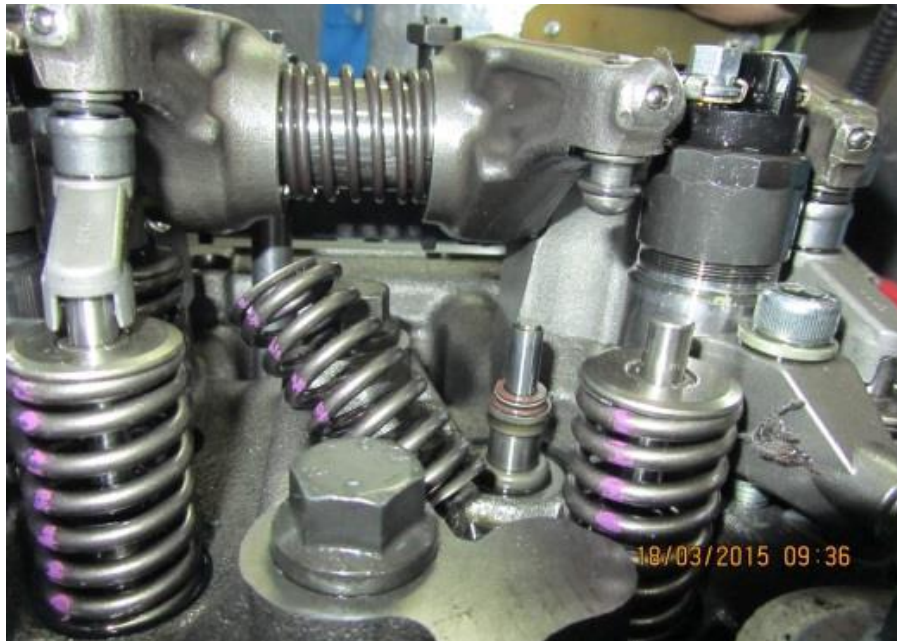
Рис. 1.

- Неисправности деталей газораспределительного механизма, в том числе: поломка стержня выпускного клапана в зоне сухарей (рис1), выпадение траверсы выпускных клапанов, возможна деформация штанги и другие повреждения
- Выпускные клапана нескольких цилиндров во втулке клапана перемещаются с затруднением или заклинены.
- Выпускные каналы головки цилиндров покрыты твердым смолянистым отложением (рис. 2)
- Стержни всех выпускных клапанов и втулки направляющих покрыты смолянистыми отложениями (рис. 3). не характерными для состояния клапанов при работе двигателя на качественном топливе (рис.4)

При сгорании не соответствующего топлива на стержнях клапанов образовался нагар который привел к нарушению подвижности клапана в направляющей втулке и его заклиниванию. В результате заклинивания клапана происходит поломка или повреждения одной или нескольких деталей газораспределительного механизма, в том числе клапана, траверсы, коромысла, штанги и т.п.

В связи с тем что причина неисправности вызвана применением не соответствующих эксплуатационных материалов (дизельного топлива) случай не является гарантийным. Ремонт производится за счет потребителя путем очистки не поврежденных клапанов согласно справочной информации, а также замены поврежденных деталей.

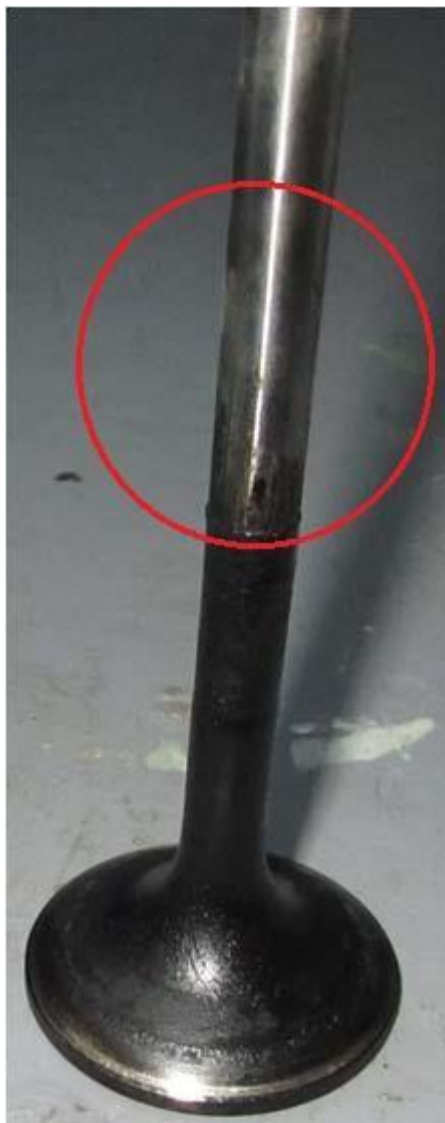
Рис. 3. Клапан выпускной с отложениями на стержне клапана, характерными для использования несоответствующего топлива

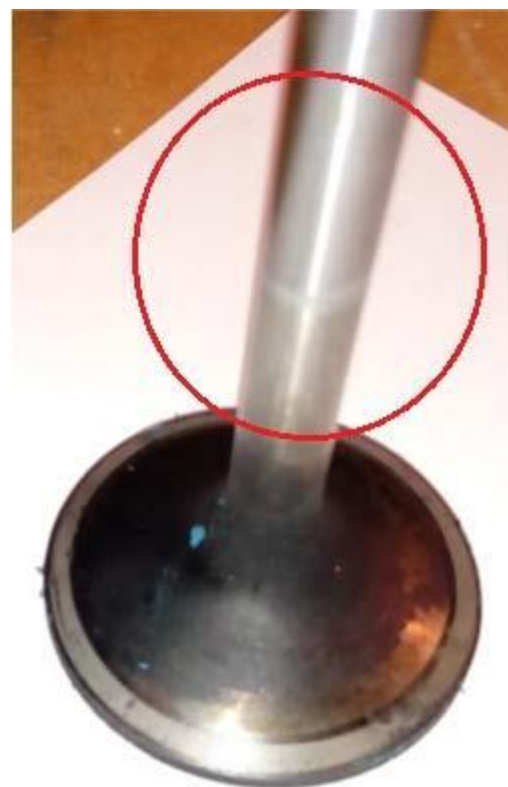
Рис. 4. Клапан выпускной работающий с применением рекомендованного топлива
