## Информационный бюллетень №166

Рассмотрение рекламации на двигателях семейства ЯМЗ-530.

Стук двигателя в районе головки цилиндров.

Управление по гарантийному и сервисному обслуживанию

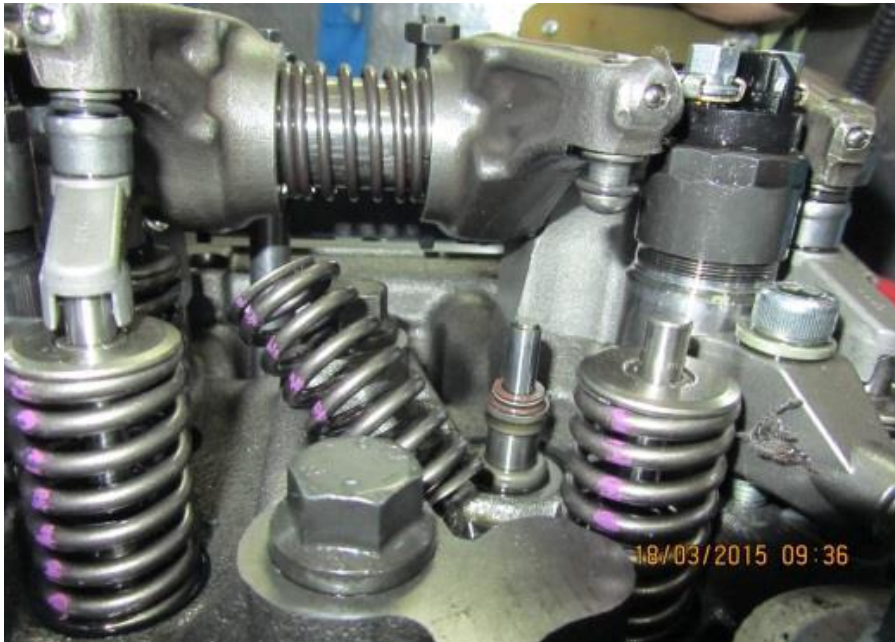
Рис. 1.

- Неисправности деталей газораспределительного механизма, в том числе: поломка стержня выпускного клапана в зоне сухарей (рис1), выпадение траверсы выпускных клапанов, возможна деформация штанги и другие повреждения
- Выпускные клапана нескольких цилиндров во втулке клапана перемещаются с затруднением или заклинены.
- Выпускные каналы головки цилиндров покрыты твердым смолянистым отложением ( рис. 2 )
- Стержни всех выпускных клапанов и втулки направляющих покрыты смолянистыми отложениями ( рис. 3).не характерными для состояния клапанов при работе двигателя на качественном топливе (рис.4)

При сгорании не соответствующего топлива на стержнях клапанов образовался нагар который привел к нарушению подвижности клапана в направляющей втулке и его заклиниванию. В результате заклинивания клапана происходит поломка или повреждения одной или нескольких деталей газораспределительного механизма, в том числе клапана, траверсы, коромысла, штанги и т.п.

В связи с тем что причина неисправности вызвана применением не соответствующих эксплуатационных материалов (дизельного топлива) случай не является гарантийным. Ремонт производится за счет потребителя путем очистки поврежденных клапанов согласно справочной информации, а также замены поврежденных деталей.
