# ИНФОРМАЦИОННЫЙ БЮЛЛЕТЕНЬ

Тема: Модернизация узла промежуточной шестерни заднего хода коробок передач семейства ЯМЗ-239 и ЯМЗ-1909

№ 111 от 5 ноября 2013 года

Модель: КП ЯМЗ-239, ЯМЗ-2391, ЯМЗ-2393, ЯМЗ-1909 всех комплектаций и исполнений

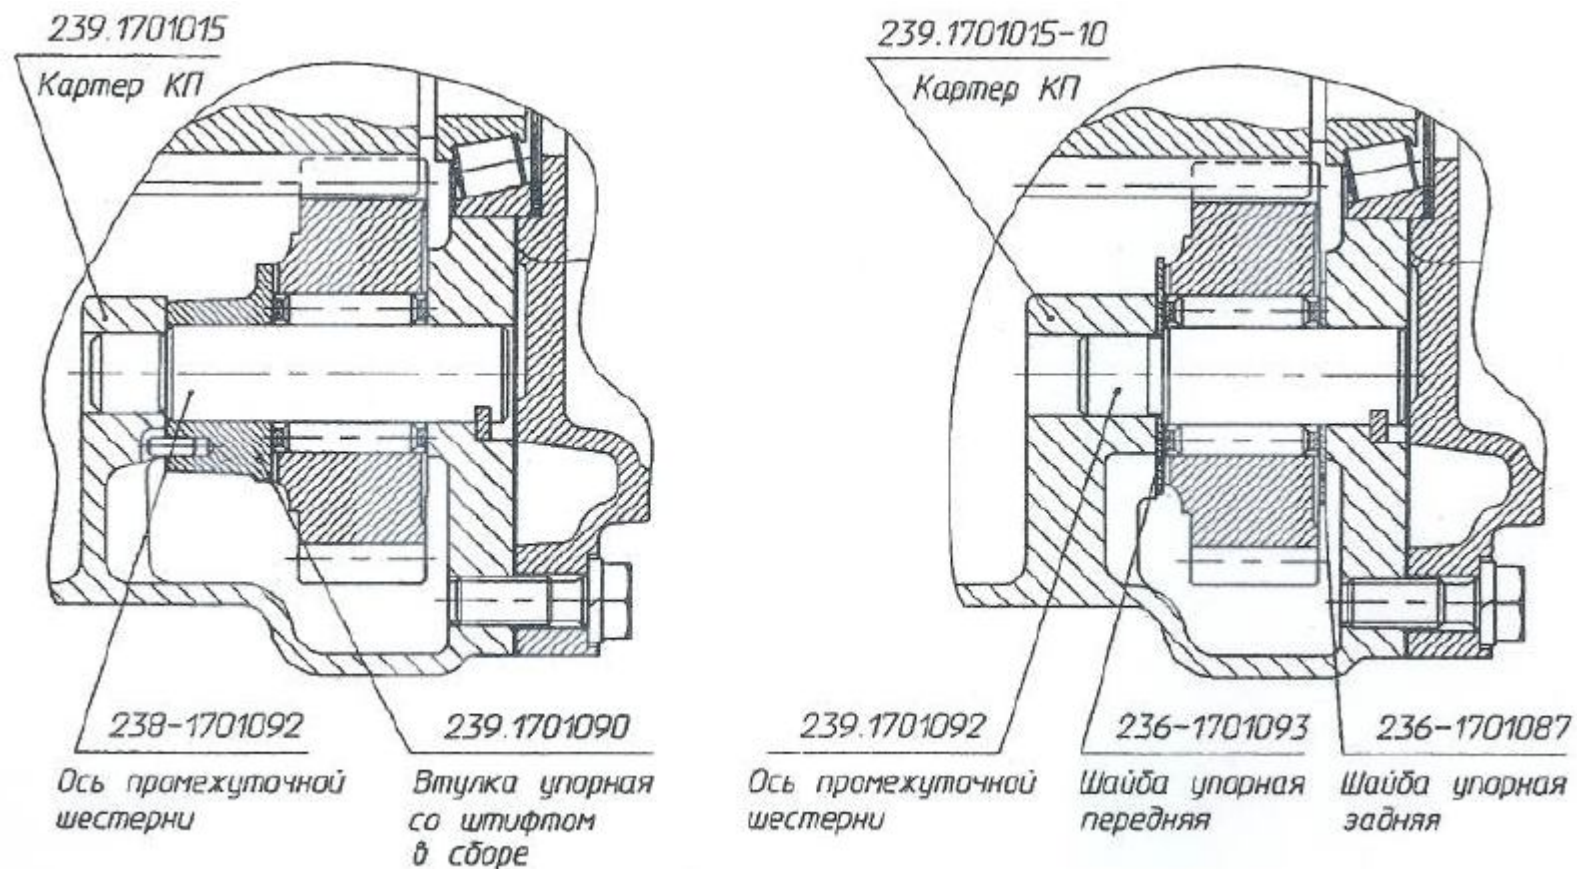
Рис. 1

Сообщаем Вам, что с сентября 2010 года проведена модернизация узла промежуточной шестерни заднего хода коробок передач семейства **ЯМЗ-239 и ЯМЗ-1909** с заменой следующих деталей:

1. Изменена конструкция картера коробки передач в части опор под ось промежуточной шестерни заднего хода.
2. Применена ось промежуточной шестерни уменьшенной длины.
3. Применены в узле упорные шайбы - передняя 236-1701093 и задняя 236-1701087, исключена втулка упорная со штифтом в сборе

239.1701090.

\* - для замены картера коробки передач выпуска **до сентября 2010 года** для запасных частей создан узел **239.1701009**, состоящий из картера коробки передач 239.1701015-10 в сборе со штифтами, пробками, оси шестерни 239.1701092, передней шайбы 236-1701093 и задней шайбы 236-1701087.
