# ИНФОРМАЦИОННЫЙ БЮЛЛЕТЕНЬ

Тема: Изменение в конструкции поршней 7511.1004015-01, 7511.1004015-10, 7511.1004015-20

№ 113 от 13 ноября 2013 года

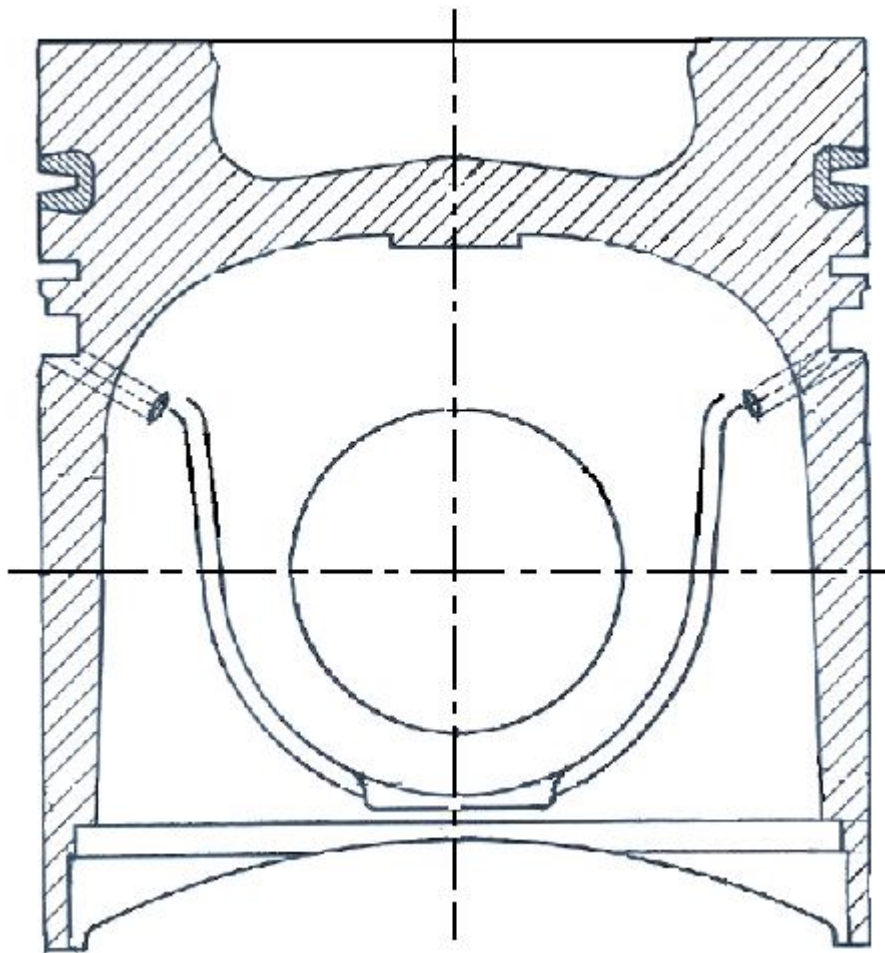
Рис. 1

До изменения

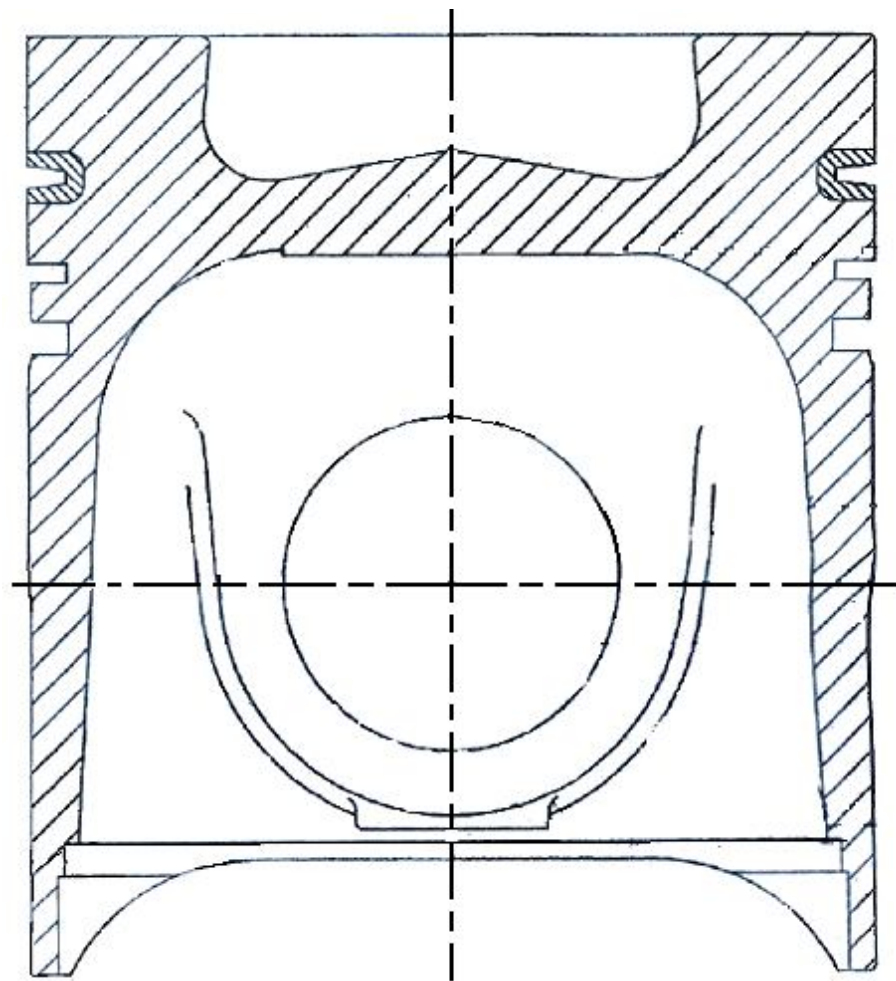
Рис. 2

После изменения

Сообщаем Вам, что с мая 2013 года на пошнях **7511.1004015-01, 7511.1004015-10, 7511.1004015-20** взамен сквозных отверстий для слива масла из канавки маслосъемного кольца во внутрь поршня (рис. 1), в конструкции поршня предусмотрен отвод масла из под маслосъемного кольца, через радиальные канавки (радиусные пазы) (рис. 2, 2а, 2б) на торце отверстий под поршневой палец с наружной стороны (по 2 канавки с каждой стороны) фото 1.

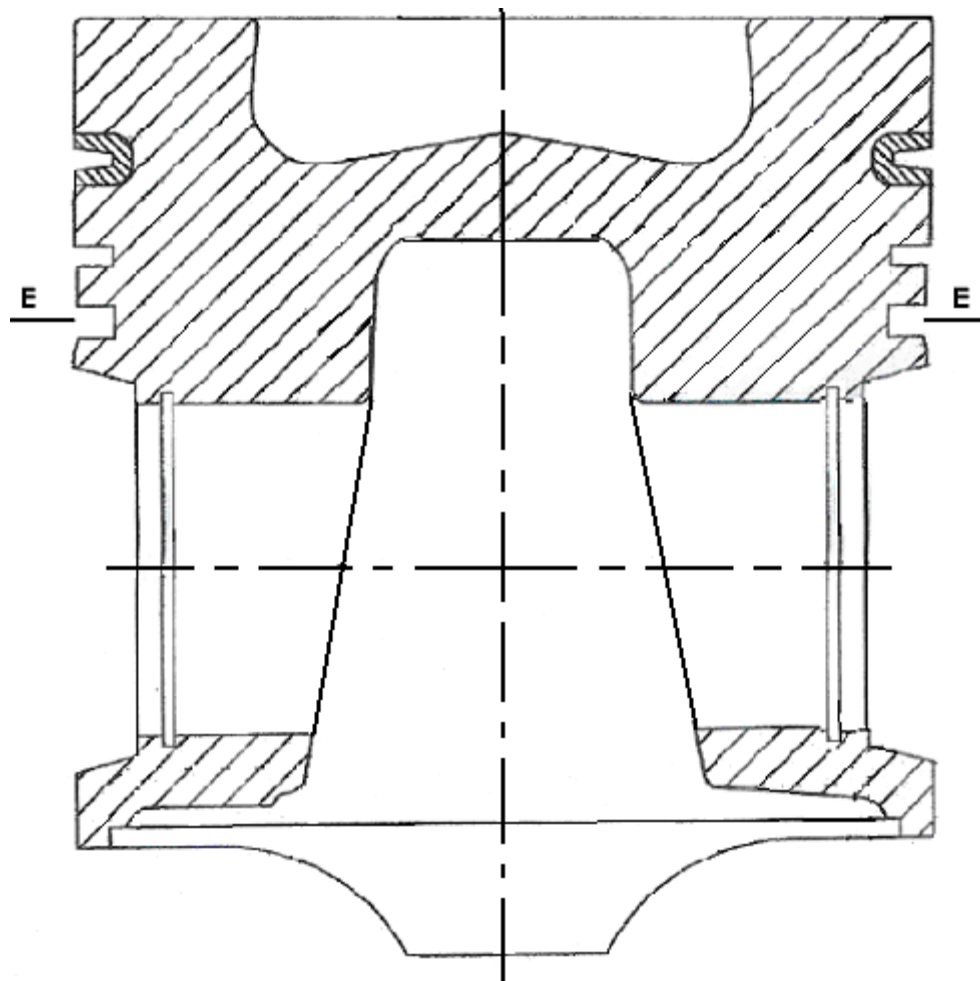
Рис. 2а

После изменения
