# Информационный бюллетень №168

Рассмотрение рекламации на двигателях семейства ЯМЗ-530.  
Заклинивание заслонки отработавших газов (EGR)

Управление по гарантийному и сервисному обслуживанию

Ярославль, Россия, 12 апреля 2016 г.

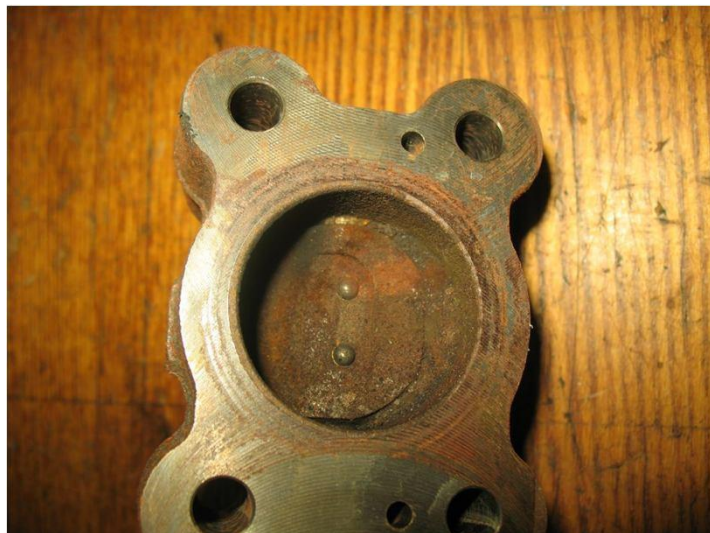
Фото. 1

2.2.1 Коррозия на поверхности заслонки со стороны выхода отработавших газов (см. фото 1,2,3,4).

Коррозия заслонки EGR со стороны выхода отработавших газов

3.1. Если повреждение заслонки отработавших газов соответствует п.2.2.1, то причина носит эксплуатационный характер и является следствием длительной работы двигателя с отключенной заслонкой отработавших газов, либо длительной работе не прогретого двигателя. Дефект не связан с качеством изготовления ОАО «Автодизель».

4.1. Замена заслонки отработавших газов на новую.

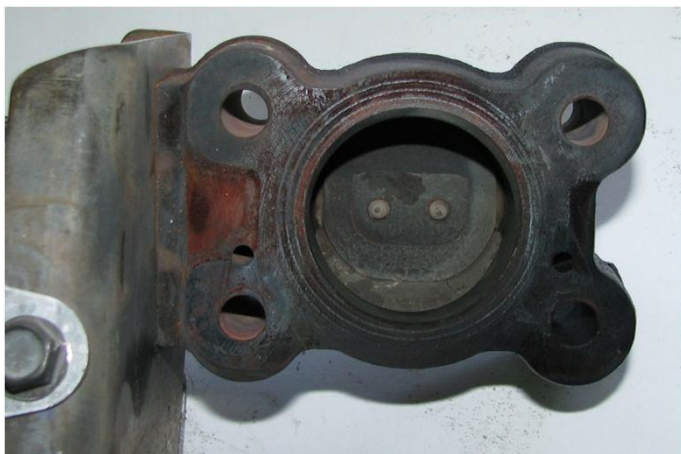
Фото 9.

Заслонка отработавших газов, работающая в штатном режиме см. фото 9.
