## Информационный бюллетень №168

Рассмотрение рекламации на двигателях семейства ЯМЗ-530.  
Заклинивание заслонки отработавших газов (EGR)

Управление по гарантийному и сервисному обслуживанию

Ярославль, Россия, 12 апреля 2016 г.

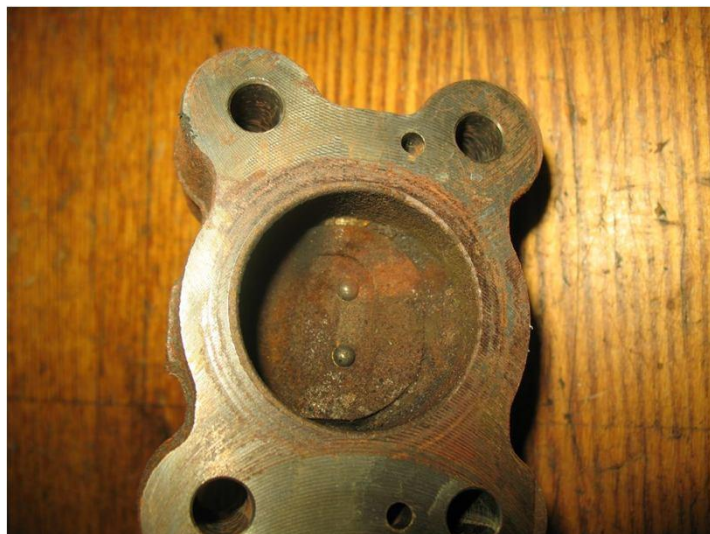
Фото. 1

2.2.1 Коррозия на поверхности заслонки со стороны выхода отработавших газов (см. фото 1,2,3,4).

Коррозия заслонки EGR со стороны выхода отработавших газов

3.1. Если повреждение заслонки отработавших газов соответствует п.2.2.1, то причина носит эксплуатационный характер и является следствием длительной работы двигателя с отключенной заслонкой отработавших газов, либо длительной работе не прогретого двигателя. Дефект не связан с качеством изготовления ОАО «Автодизель».

4.1. Замена заслонки отработавших газов на новую.
