ИНФОРМАЦИОННЫЙ БЮЛЛЕТЕНЬ

Тема: Изменение хомута кронштейна передней опоры на двигателях ЯМЗ-238НД4-4 всех исполнений

Модель: ЯМЗ-238НД4-4 всех исполнений

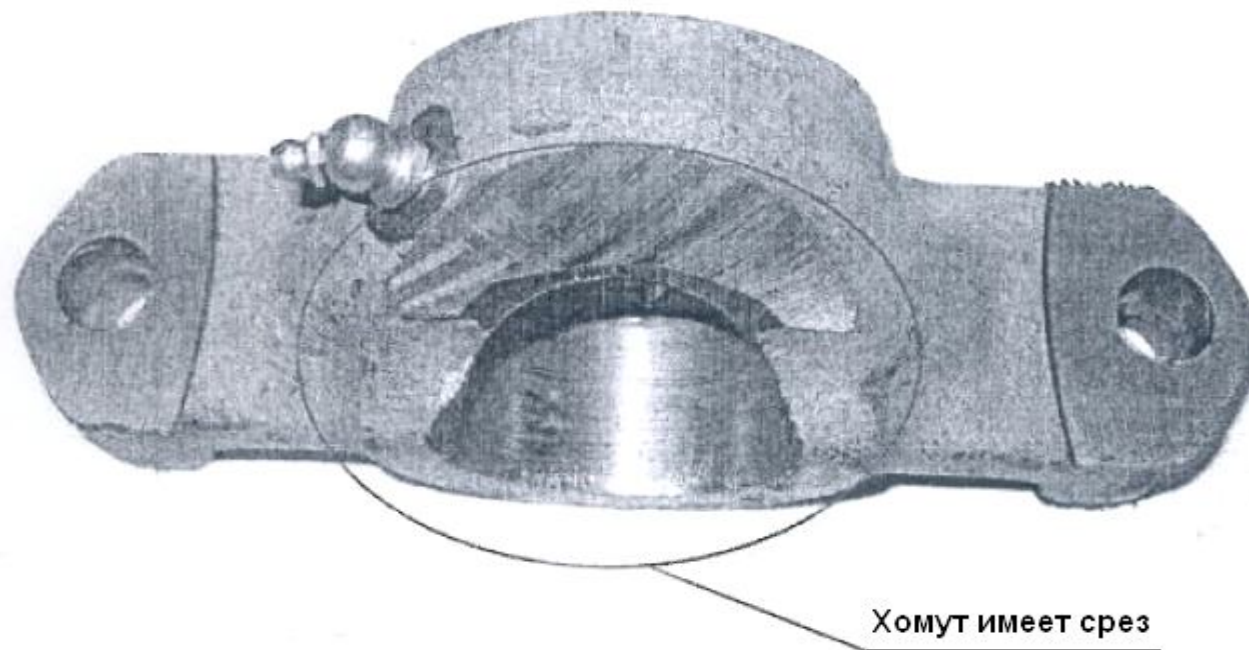
Фото 1. Хомут кронштейна передней опоры 238НД5-1001010

Хомут имеет срез

Сообщаем Вам, с 1 ноября 2012 года, на двигателях ЯМЗ-238НД4-4 всех исполнений взамен хомута кронштейна передней опоры 238НБ-1001010 (рис. 2, фото 2), устанавливается хомут кронштейна передней опоры 238НД5-1001010 (рис. 1, фото 1).
